# Auditoría Técnica

## Central Termoeléctrica Punta Catalina

## Auditoría Técnica - Entregable no. 1

**Informe SL-016716**  
**Final**  
**19 mayo 2022**  
**Project A14529.001**

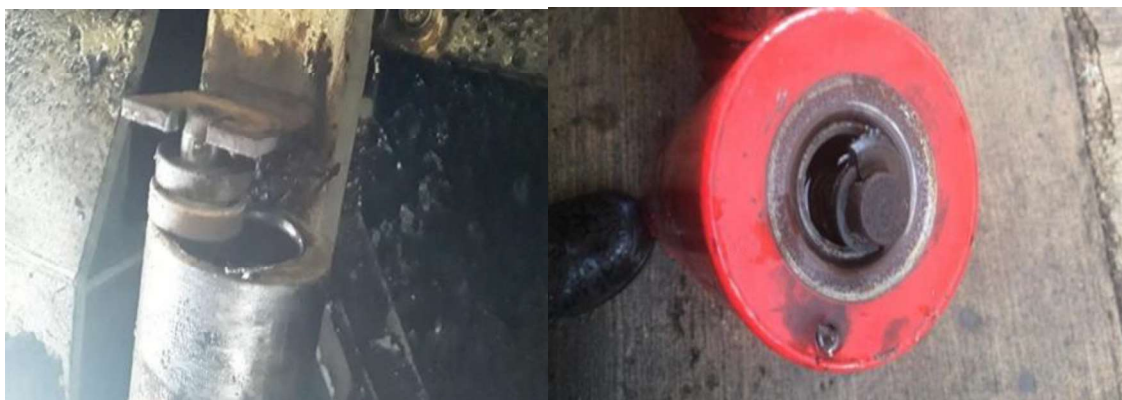
**Figura 3-3 — Falla de los Cojinetes de Rodillos en el Transporte Tubular**

El transportador de tubos que se utiliza para transportar el carbón desde el muelle hasta la zona de almacenamiento está experimentando fallas masivas y simultáneos de los rodillos después de cada ciclo de descarga, lo que provoca retrasos operacionales. El problema más probable es que los rodillos están mal dimensionados para las cargas ejercidas por el sistema. Según la documentación, los rodillos suministrados son de la serie E de CEMA. No se ha podido encontrar ninguna documentación que verifique la capacidad de carga; sin embargo, basándose en los tamaños de los cojinetes indicados en los documentos de diseño, la serie CEMA parece ser la indicada. No se han facilitado cálculos que muestren los requisitos de carga de los rodillos para el transportador de tuberías y, por lo tanto, no está claro si la serie E de CEMA es suficiente; sin embargo, basándonos en los problemas de operación, es evidente que no lo son. Esto puede deberse a problemas de diseño o de fabricación en los cojinetes o en los bastidores

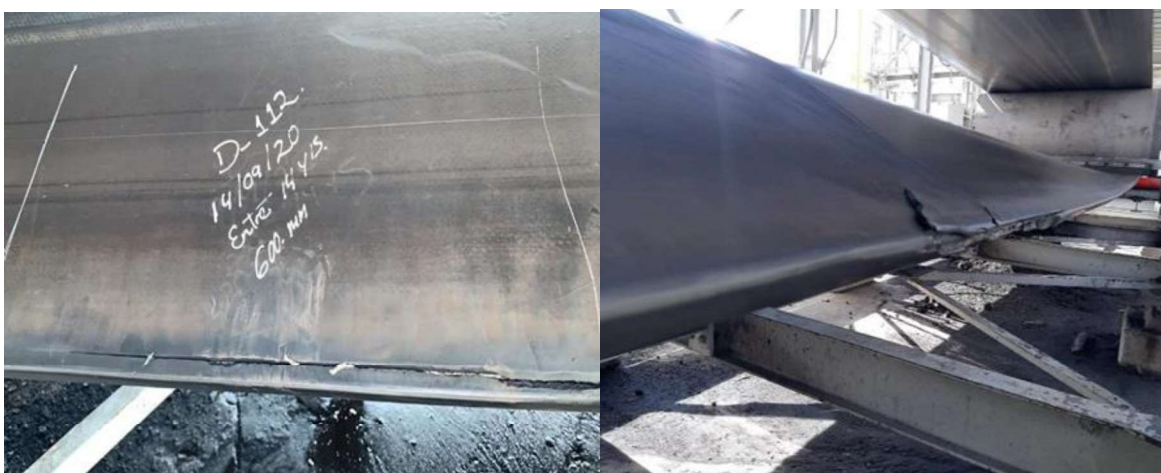
**Figura 3-4 — Falla recurrente en el borde de la cinta luego de cada entrega de carbon**

La planta experimenta fallas recurrentes en las cintas del transportador de tuberías después de cada operación de descarga de barcos. La cinta suministrada se llama "Conti Pipe" y es proporcionada por un proveedor reconocido de cintas, Continental. Esta cinta supera los requisitos de la especificación de la CDEEE y está diseñada específicamente para operar con transportadores de tuberías. No está claro, a través de la revisión del diseño, cuál es la causa principal de estas fallas, sin embargo, es razonable especular que los problemas observados con el sistema de tensión están causando un exceso de pandeo de la cinta fuera de los parámetros de diseño que puede causar desalineación.

El material de la cinta seleccionado es una cinta especializada llamada "Conti Pipe" de un fabricante de bandas respetable, Continental. Este material de cinta supera los requisitos especificados y está diseñado específicamente para una aplicación de transporte tubular. La cinta se empalmó en el campo con un método de vulcanización en caliente; sin embargo, no se pudo encontrar información sobre la inspección de la cinta después de la vulcanización. La planta está experimentando fallas recurrentes de la cinta en el transportador tubular después de cada operación de descarga de barcos, como se muestra en las fotografías siguientes. No está claro cuál es la causa de este problema, ya que podría tratarse de una serie de factores sobre los que se puede especular, pero que no pueden determinarse únicamente mediante la revisión de documentos.

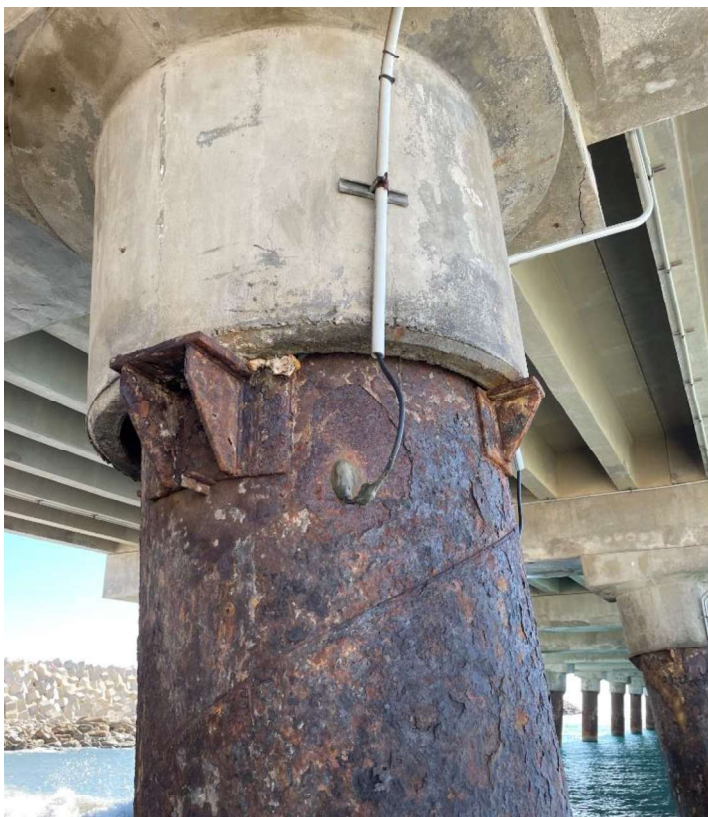
**Figura 3-5 — Ejemplo de Corrosión de los Pilotes del Muelle**

Inicialmente se diseñó un sistema de protección contra la corrosión de corriente impresa (IC) para proteger los pilotes del embarcadero, pero luego se canceló y se cambió a un sistema de ánodo de sacrificio (SA). Este sistema SA submarino tiene ánodos soldados a la parte submarina de las pilas y utiliza agua de mar como electrolito; por lo tanto, está destinado a proteger solo la parte sumergida de los pilotes. No se ve pintura u otro sistema de protección en la parte expuesta del pilote, y se ve claramente una corrosión considerable de la sección expuesta de los pilotes.

- Verificar que el sistema SA submarino se haya instalado correctamente,
- Mida y rastree el espesor de la pared del pilote por encima y por debajo del nivel del agua para determinar la tasa de corrosión a partir del espesor original de 19 mm,
- Obtenga los cálculos del pilote del malecón para determinar la tasa de corrosión de diseño y compárela con las tasas medidas.
- Implementar medidas para detener la corrosión o reforzar los pilotes si es necesario.

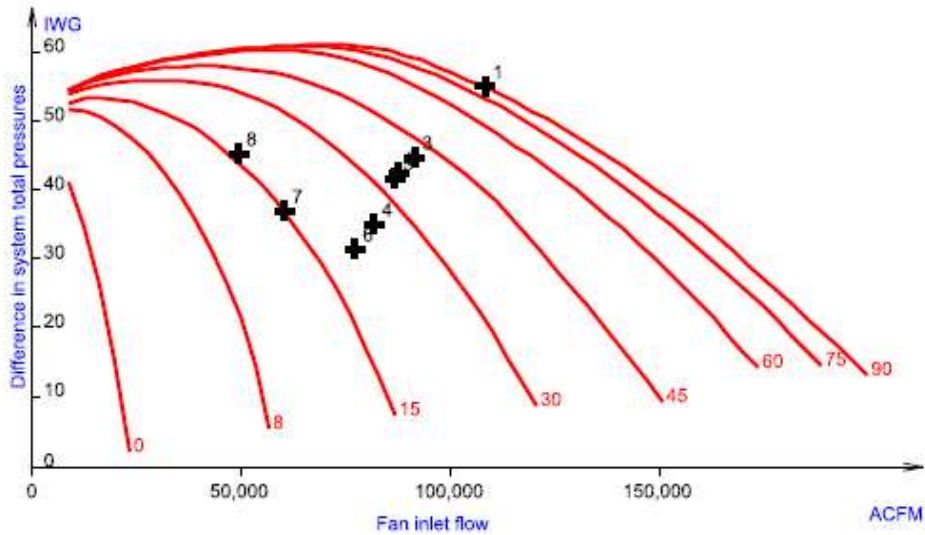
**Figura 3-12 — Curva del Ventilador PA de Howden**

- La capacidad de los ventiladores de PA requiere una revisión adicional. Se desconoce si la demanda de aire de sellado del molino se ha tenido en cuenta en el dimensionamiento del ventilador del PA. Además, el margen de flujo del ventilador PA se reduce significativamente si las fugas del calentador de aire aumentan hasta el límite de diseño. Esto sugiere que la capacidad del ventilador PA puede ser baja. Para resolver este problema, se pueden revisar los cálculos del tamaño de los ventiladores de PA, evaluar los datos históricos de operación o probar los ventiladores de PA para verificar el trabajo real de funcionamiento y el margen restante.

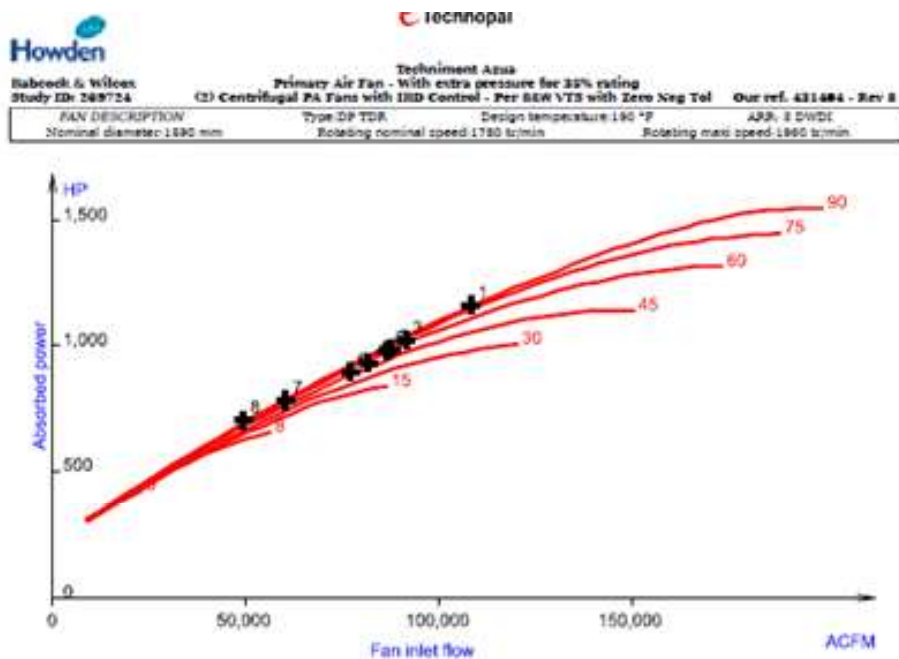
**Figura 3-17 — Curvas de Potencia de Ventiladores PA**

- La Figura 3-17 presenta las curvas características de potencia del ventilador PA. Técnicamente, la característica de potencia es de no sobrecarga en ciertas posiciones de la compuerta, pero no en todas. Sin embargo, el verdadero problema es que la demanda de potencia sigue aumentando significativamente a la derecha de cada punto de trabajo. Los motores de los ventiladores PA tienen una potencia nominal de 1300 hp cada uno, en comparación con la demanda de potencia máxima teórica en el punto de funcionamiento, que supera los 1500 hp. Como referencia, la demanda del bloque de pruebas es de 1166 hp/ventilador. Dado que la demanda de los ventiladores de PA se basa en gran medida en el flujo de aire controlado a los molinos, y dado que los calentadores de aire se proveen con un sistema de control de fugas automatizado y de doble sellado, es poco probable que la demanda de los ventiladores de PA aumente drásticamente con el tiempo. Sin embargo, el disparo del ventilador PA sobrecargado que ocurrió el 28 de marzo de 2019 debe ser revisado para entender su causa. La solución podría consistir en la instalación de motores más grandes si parece que los motores tienen una dimensión menor que la adecuada.

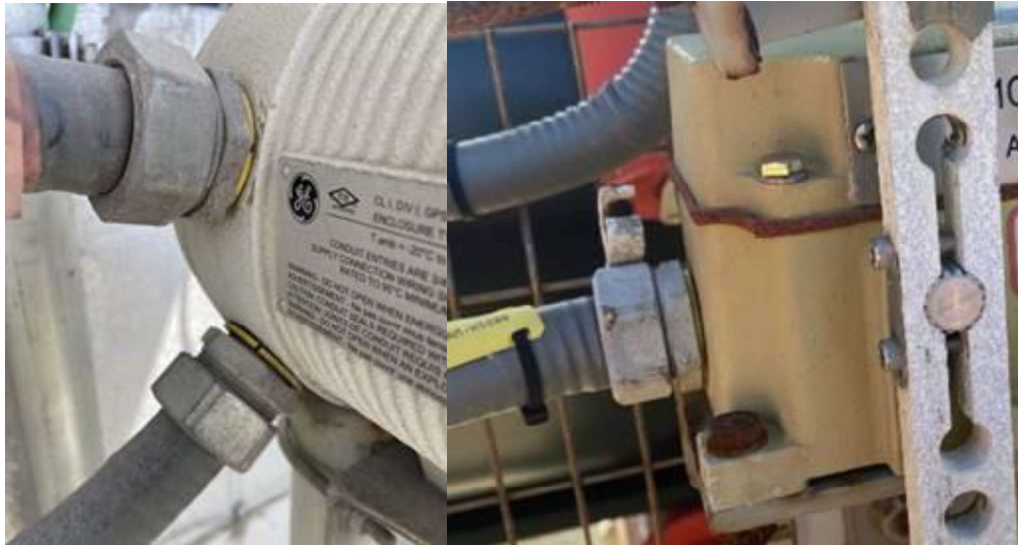
Otro problema de instalación identificado por S&L es que alguna instrumentación fue instalada sin tubos de drenaje, o los tubos de drenaje no fueron dirigidos a un lugar seguro. Esto no afecta necesariamente el rendimiento de los instrumentos; sin embargo, es considerado una mala práctica y puede resultar en la acumulación de condensado y peligro de resbalones. Es típico que los tubos de drenaje sean dirigidos a un lugar seguro.

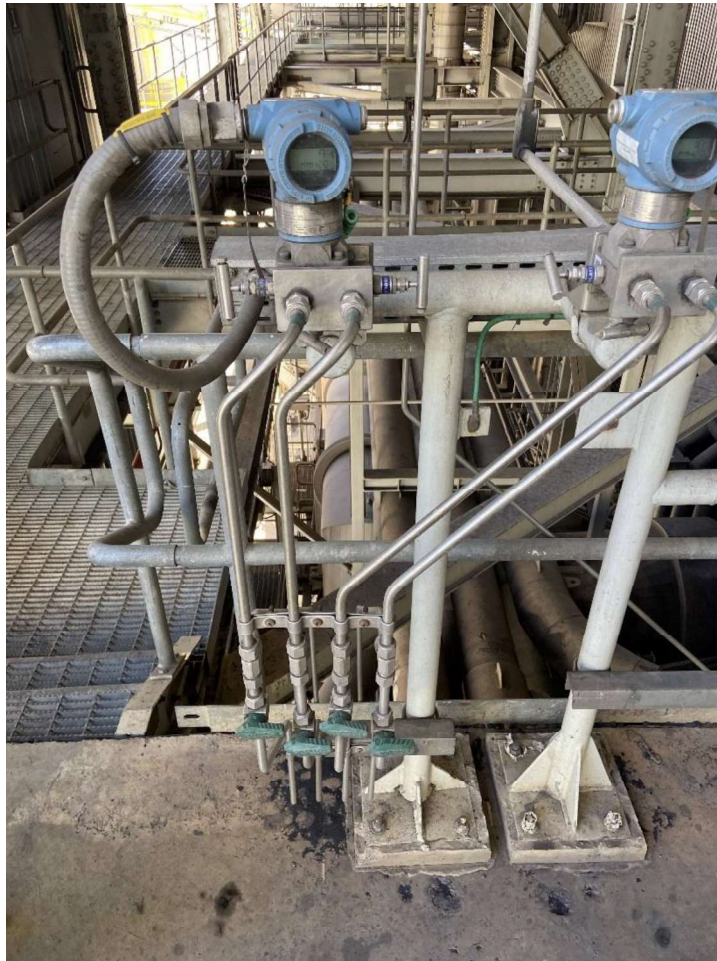
Se observó que algunas líneas de muestreo de los instrumentos, y las tuberías tenían fugas. Esto es problemático ya que puede causar que los instrumentos obtengan lecturas que no reflejen de manera apropiada los procesos que se tratan de medir. Muchas de estas fugas ocurren en las válvulas, lo que lleva a S&L a creer que los asientos de las válvulas podrían haberse dañado debido a las malas prácticas de instalación.

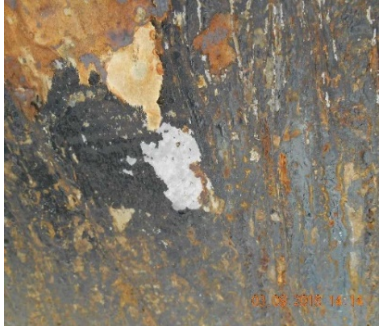
<p style="text-align: center;">Pieza de abajo oxidada</p>	
<p>3814-LZ-MM-000006                  Septiembre 2016</p>	<p>Lluvia torrencial sobre el estator de alta y media presión (HP / IP) de la U1 y U2 del generador causó óxido y corrosión visibles. Esto fue por incumplimiento grave a los requisitos de almacenamiento y protección de equipos del proveedor OEM</p>	<p><u>Acciones solicitadas</u></p> <ul style="list-style-type: none"> <li>• Arreglar fuga en el techo del refugio</li> <li>• Eliminar el óxido</li> <li>• Implementar el programa de conservación de OEM</li> <li>• Terminar en septiembre de 2016</li> </ul> <p><u>Acciones implementadas</u></p> <ul style="list-style-type: none"> <li>• Fugas reparadas</li> <li>• Se desconoce el estado de otras acciones</li> </ul>	<p>Almacenamiento y Preservación</p>

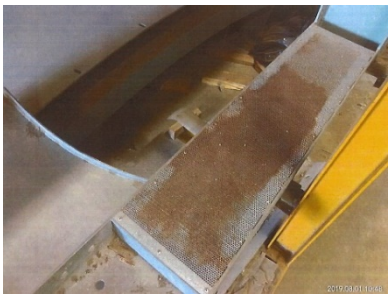
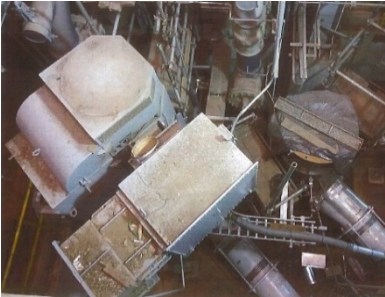
Escombros y agua	Cubiertas de turbinas con oxidación y suciedad	Motor de bomba con suciedad y escombros de construcción acumulados en la parte superior	
Otra mala condición y equipos dañados fue documentado en las 20 páginas de esta Nota de Alarma.

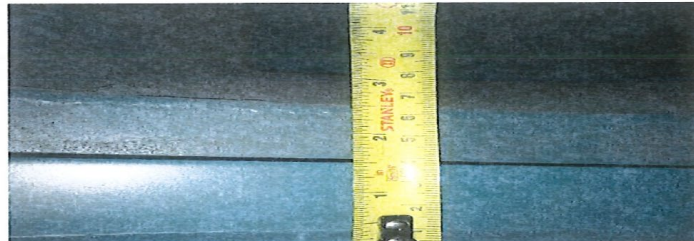
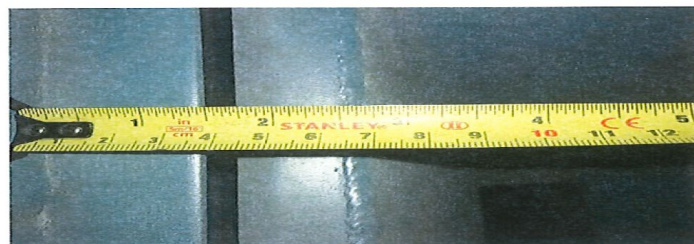
- Tres informes, 3814-LZ-MM-000498, 3814-LZ-MM-000496 y 3814-LZ-MM-000497, identificaron graves desalineaciones entre los pulverizadores (A,B,C), los motores y los engranajes de transmisión. El personal de control de calidad tuvo que exigir el uso de la alineación láser para conseguir que los molinos estuvieran dentro de los rangos de tolerancia del OEM. Esto es un ejemplo del escaso apoyo técnico que se podría haber obtenido del OEM o de otros especialistas en alineación.
- Informe 3814-LZ-MM-000519: Un inspector del OEM observó que los ventiladores de aire de sellado presentaban una desalineación entre los impulsores y la carcasa que provocaba un roce y que no se permitía el ajuste de nivel en la instalación. (Ver la Figura 3-10)

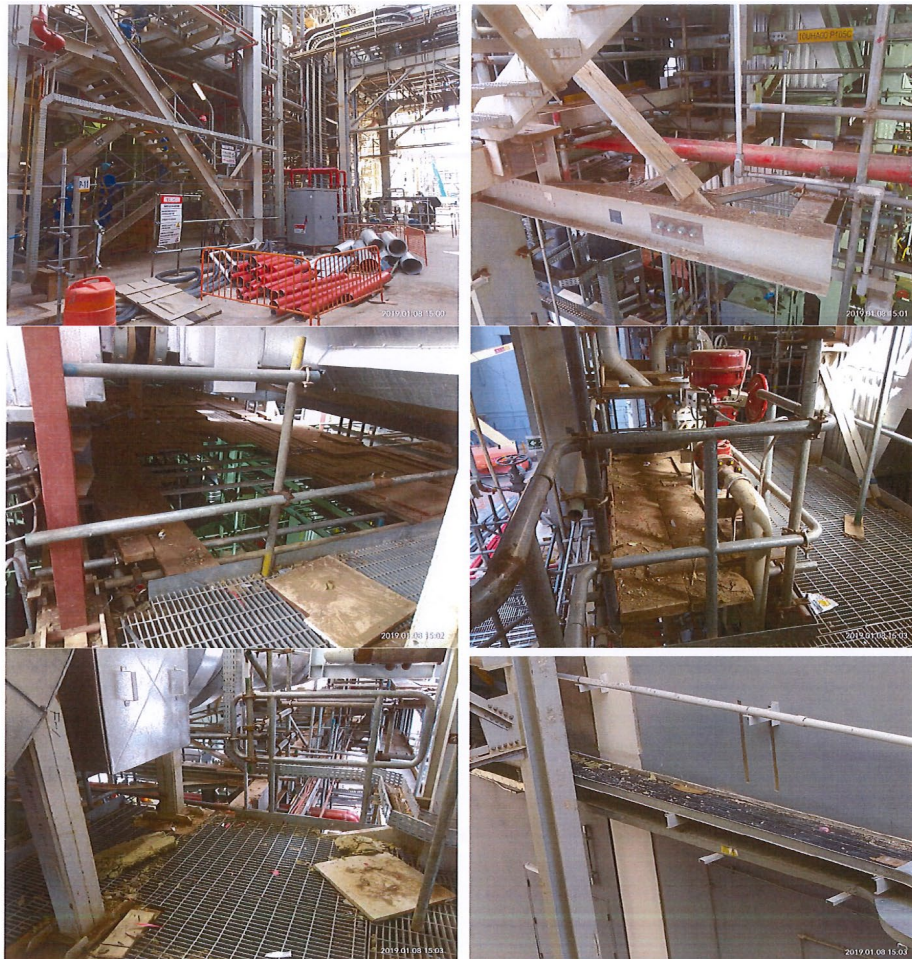
- Informe 3814-LZ-MM-000543: El personal de control de calidad observó la acumulación de escombros de construcción, contaminantes y óxido. Señaló que contratista EPC no estaba abordando los problemas debidamente a posibles daños en los equipos y a riesgos de seguridad.
