# Auditoría Técnica

## Central Termoeléctrica Punta Catalina

## Auditoría Técnica - Entregable no. 1

**Informe SL-016716**  
**Final**  
**19 mayo 2022**  
**Project A14529.001**

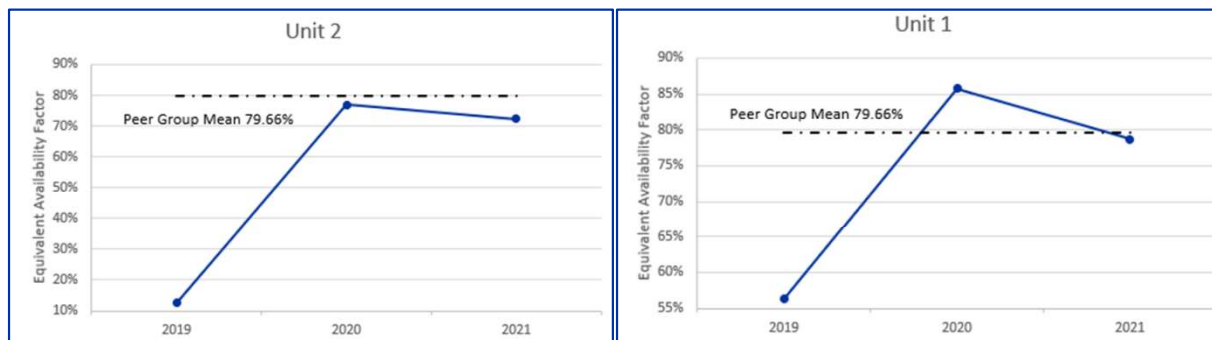
**Figura 3-1 — Comparaciones de Disponibilidad Equivalente**

El factor de disponibilidad equivalente (EAF) es la fracción de un periodo de operación determinado en el que una unidad de generación está disponible sin interrupciones ni reducciones de potencia. Puede considerarse como la fracción de la generación máxima que podría proporcionarse si estuviera limitada únicamente por las interrupciones y las reducciones de potencia. La Figura 3-1 muestra la comparación de las unidades CTPC de disponibilidad equivalente con el grupo de pares en los dos primeros años de operación. Para ambas unidades, el año 2019 se caracteriza por una baja confiabilidad, lo cual es de esperar dados a los problemas de puesta en marcha de la planta durante los primeros meses de operación. En ambos casos, el primer año natural se acorta, ya que los datos se muestran para once meses en el caso de la Unidad 1 y sólo dos meses en el caso de la Unidad 2. El EAF aumentó para ambas unidades en 2020 y 2021 hasta situarse entre el 72% y el 86%. La comparación de los datos más recientes de 2021 muestra que ambas unidades del CTPC tienen una disponibilidad inferior al promedio del grupo de centrales similares. La disponibilidad del grupo de pares oscila entre un mínimo del 64% y un máximo del 97%. La misma disponibilidad del grupo de pares aumenta hasta el 85% cuando se promedia a lo largo de los primeros 15 años de operación, lo que supone 15 puntos porcentuales más que en el periodo de infancia de la central. Por tanto, concluimos que las unidades del CTPC presentan actualmente una disponibilidad equivalente razonablemente cercana a las esperadas durante los dos primeros años de

operación, pero pueden y deben mejorarlo en los próximos años. El objetivo de EAF para las instalaciones del CTPC debería ser de un mínimo del 85% anual.

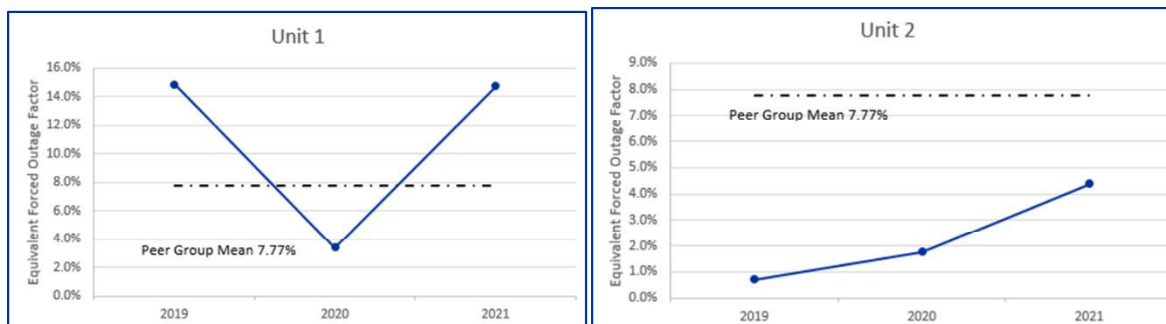
**Figura 3-2 — Comparación del Factor de Interrupción Forzada Equivalente (EFOF)**

El factor de interrupción forzada equivalente (EFOF) es la fracción de un periodo de operación determinado en el que una unidad de generación no está disponible debido a interrupciones forzadas y reducciones de potencia. Se calcula simplemente como la suma de las horas en que la unidad está fuera de servicio debido a una falla del equipo más el número de horas en que las unidades reducen la potencia debido a un mal funcionamiento del equipo o a su bajo rendimiento. Como puede observarse en la Figura 3-2, la EFOF del grupo de pares alcanzó un valor del 7.77% durante los dos primeros años de operación, comparado con los índices de la Unidad 1 que son significativamente superiores a este promedio para los años 2019 y 2021, mientras que las estadísticas de paradas forzadas/reducciones de potencia de la Unidad 2 aparecen por debajo de este valor, lo que indica una operación más confiable que otras unidades de carbón nuevas y más confiable que la Unidad 1. La tasa de paradas forzadas de la Unidad 1 muestra actualmente una confiabilidad inaceptable de los equipos y la tasa de la Unidad 2 parece estar aumentando.

Sargent & Lundy considera que una central eléctrica de carbón madura debería tener unos factores de parada forzada de entre el 4.5% y el 5.5%.

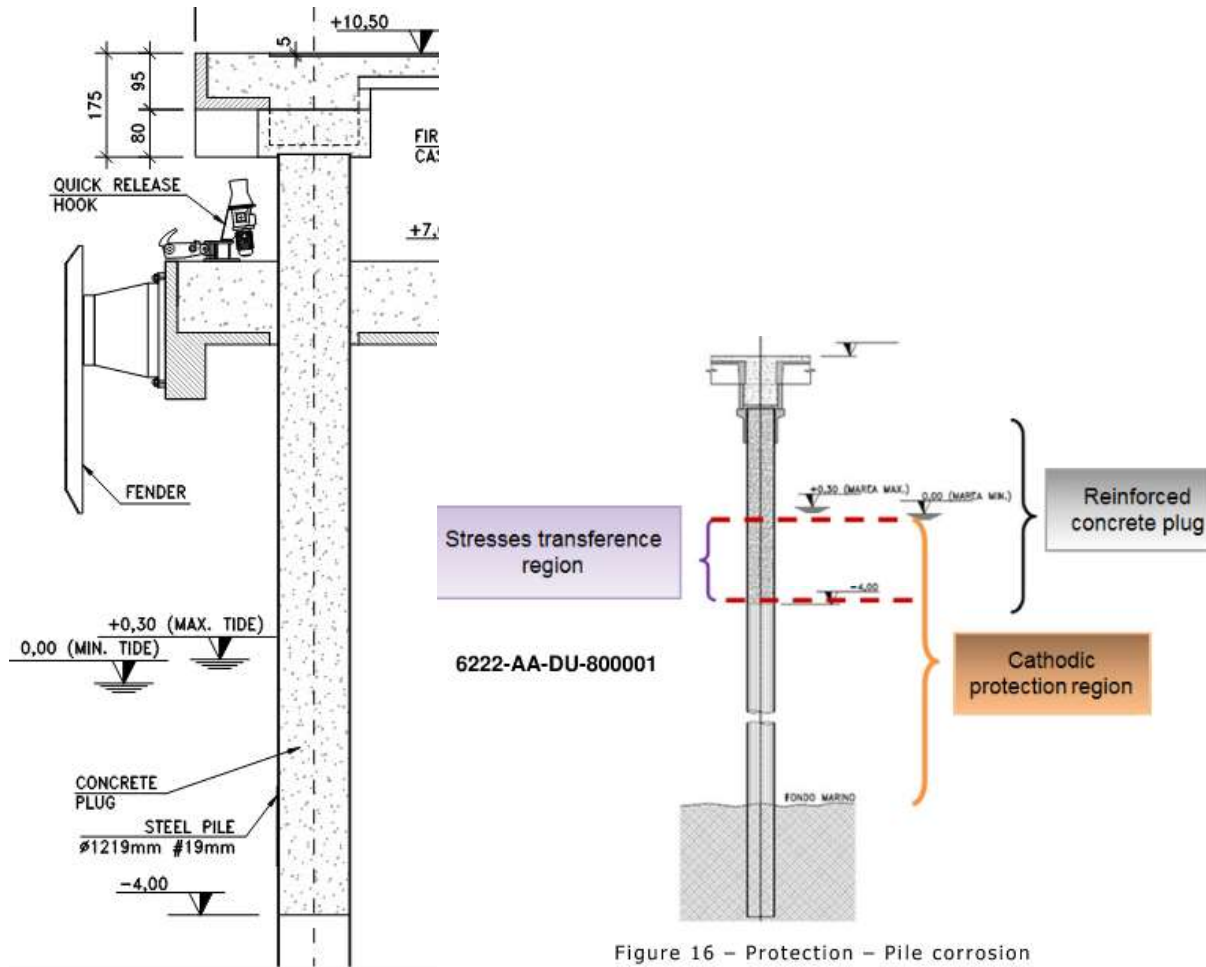
**Figura 3-6 — Plano de los Pilotes del Muelle - SA Protección Catódica**

En el plano 6222-AA-DU-800028 Edición 04 "Para construcción" se observa que se vierte un tapón de hormigón en el vacío dentro de cada pilote desde la parte superior del pilote hasta 4.0 m por debajo del nivel mínimo de la marea. Esto se detalla más en el documento 6222-AA-DU-800001 "Criterios de diseño - Obras marítimas" como se ve en la Figura 3-6:

- Verificar que el sistema SA submarino se haya instalado correctamente,
- Mida y rastree el espesor de la pared del pilote por encima y por debajo del nivel del agua para determinar la tasa de corrosión a partir del espesor original de 19 mm,
- Obtenga los cálculos del pilote del malecón para determinar la tasa de corrosión de diseño y compárela con las tasas medidas.
- Implementar medidas para detener la corrosión o reforzar los pilotes si es necesario.

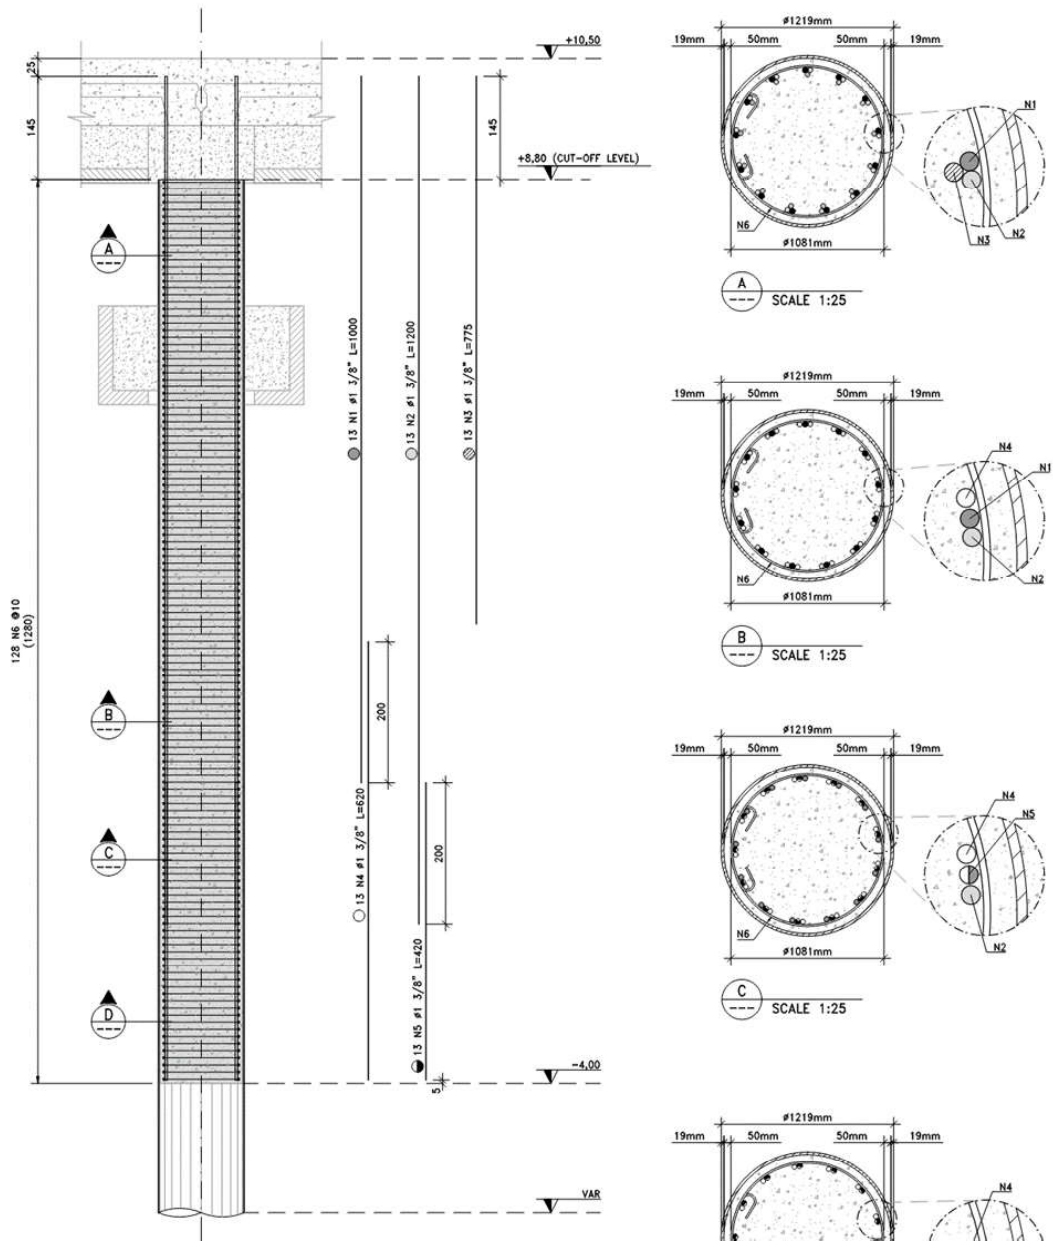
**Figura 3-7 - Parte superior reforzada con pilote Jetty**

Inicialmente se diseñó un sistema de protección contra la corrosión de corriente impresa (IC) para proteger los pilotes del embarcadero, pero luego se canceló y se cambió a un sistema de ánodo de sacrificio (SA). Este sistema SA submarino tiene ánodos soldados a la parte submarina de las pilas y utiliza agua de mar como electrolito; por lo tanto, está destinado a proteger solo la parte sumergida de los pilotes. No se ve pintura u otro sistema de protección en la parte expuesta del pilote, y se ve claramente una corrosión considerable de la sección expuesta de los pilotes.

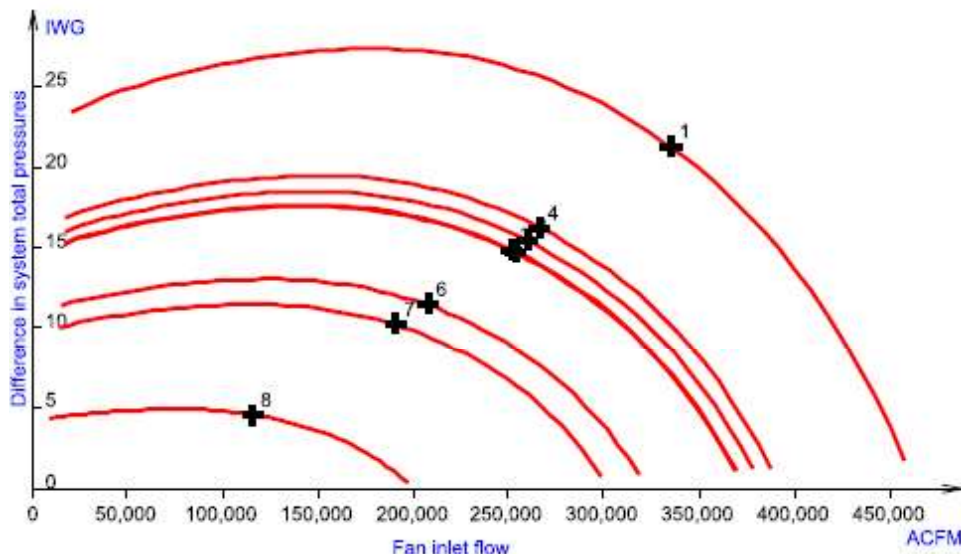
**Figura 3-15 — Ilustración de la Curva del Ventilador FD para MCR y Servicios del Bloque de Prueba**

- El contrato exige que los ventiladores PA, FD e ID proporcionen un rango de operación "seguro" del 20% al 110% de la capacidad de diseño. Sargent & Lundy considera que el término "capacidad de diseño" es ambiguo. Los ventiladores centrífugos no suelen tener ninguna capacidad más allá del valor nominal del bloque de prueba, que suele asociarse al funcionamiento de un ventilador a su velocidad máxima o con las aletas/amortiguadores muy abiertos. Por lo tanto, interpretamos que la capacidad de diseño se refiere a la operación a MCR sin margen de bloque de prueba. Todos los ventiladores superan el criterio del 110% en relación con las funciones MCR citadas. Esto se ilustra claramente en el gráfico de capacidad de los ventiladores FD de la Figura 3-15, en el que el servicio BMCR está dado por el punto 4 y el servicio de bloque de prueba por el punto 1.

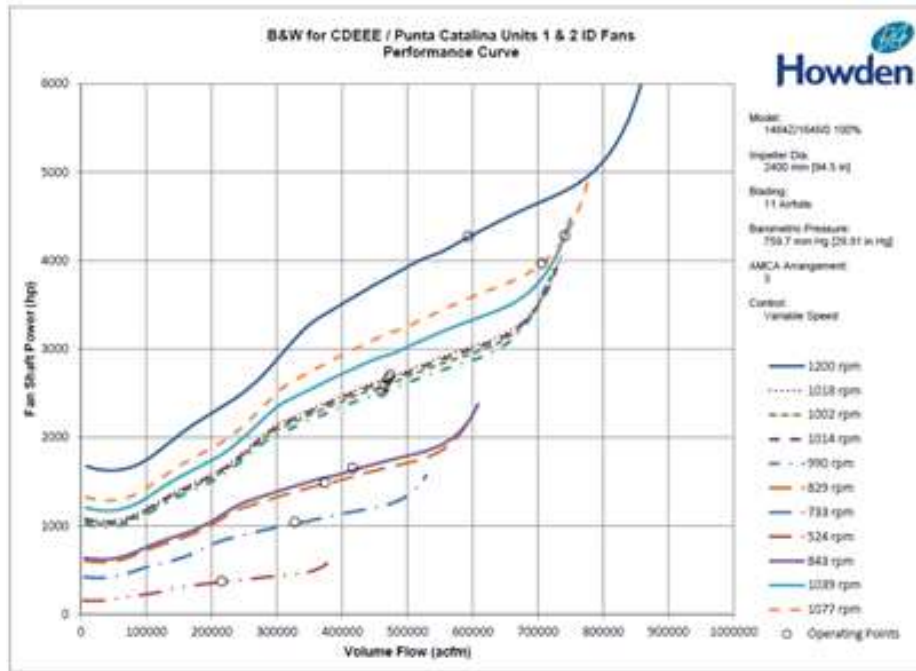
**Figura 3-16 — Curvas de Potencia del Ventilador ID**

- La especificación EPC exige una característica de potencia sin sobrecarga. Sólo los ventiladores FD cumplen este requisito. Tanto los ventiladores PA como los ID presentan curvas de demanda de potencia crecientes. La Figura 3-16 muestra las curvas características de potencia de los ventiladores ID. Los motores de los ventiladores ID tienen una potencia nominal de 4500 hp cada uno. La demanda de potencia del eje se aproxima, pero no supera los 4500 hp en el bloque de prueba y durante el funcionamiento de un solo ventilador ID a carga parcial. Por lo tanto, cuando funciona en estado estacionario dentro de los parámetros de diseño del sistema de gases de combustión, el diseño es aceptable. Sin embargo, esto puede no ser cierto durante la operación fuera de diseño o en eventos transitorios y podría dar lugar a un límite de carga o a una desconexión del ventilador. Este problema puede haber contribuido a la desconexión de la caldera que se produjo el 16 de mayo de 2019. Después de que el primer ventilador ID se disparara debido a la alta vibración, el segundo ventilador ID se disparó debido a la sobrecarga de corriente. La solución podría implicar la instalación de motores más grandes.

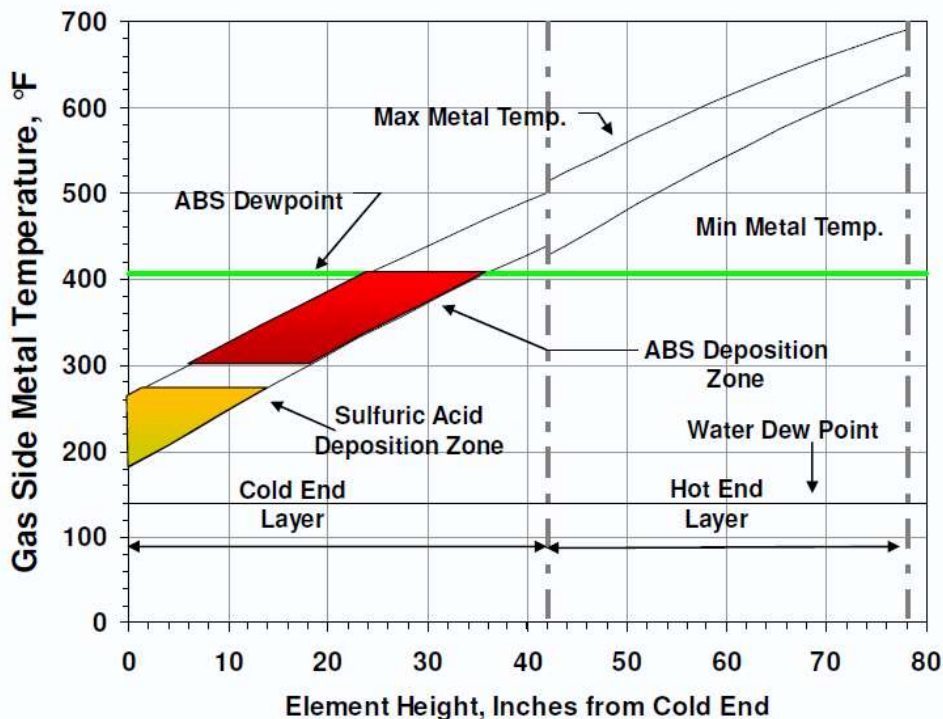
**Figura 3-19 — Tabla de deposición típica del calentador de aire**

Aunque la propuesta de EPC no incluye un SCR, los calentadores de aire de Punta Catalina se han suministrado con un diseño de 2 capas y cestas de extremo frío recubiertas de esmalte. Sin embargo, los documentos del proveedor del calefactor de aire no indican si la profundidad del extremo frío se ha diseñado para contener los posibles depósitos de ABS si se instala un SCR en el futuro. Las cestas de extremo frío de 300 mm (~12 pulgadas) de profundidad que se han proporcionado para Punta Catalina es el diseño típico de extremo frío. Sargent & Lundy ha trabajado en proyectos de adaptación de SCR que utilizan cestas de extremo frío de hasta 1066 mm (42 pulgadas) de profundidad para contener todo el ABS. En consecuencia, es probable que los calentadores de aire de Punta Catalina deban reconstruirse con una parte fría más profunda en caso de que haya que readaptar un SCR en el futuro. Howden tendría que confirmar la base del diseño de la cesta del extremo frío. La Figura 3-19 muestra un gráfico típico desarrollado como parte de un proyecto de readaptación del SCR que representa las zonas de deposición

de ácido sulfúrico y ABS en una unidad que quema carbón de bajo contenido de azufre con un deslizamiento de 2 ppm de amoníaco.

Sargent & Lundy considera que se trata de una no conformidad provisionalmente aceptable, ya que se puede argumentar que el cumplimiento no es obligatorio, ya que no se suministra un SCR (u otro sistema de eliminación de NOx basado en amoníaco). Como mínimo, Howden debe verificar que la profundidad de 12 pulgadas del extremo frío es adecuada para contener toda la condensación de ácido sulfúrico dentro del extremo frío. Esto ocurrirá independientemente de que se instale el SCR debido al uso de combustible con contenido de azufre.

A modo de información, si se realiza un estudio de deposición de ABS, Sargent & Lundy recomienda considerar un deslizamiento de hasta 5 ppm de amoníaco para tener en cuenta la variación de las concentraciones de amoníaco en la corriente de gases de combustión. Además, se puede considerar la inclusión de un margen de 6 pulgadas desde la parte superior del extremo frío hasta el comienzo de la zona de deposición para garantizar que toda la deposición se produce dentro del extremo frío.

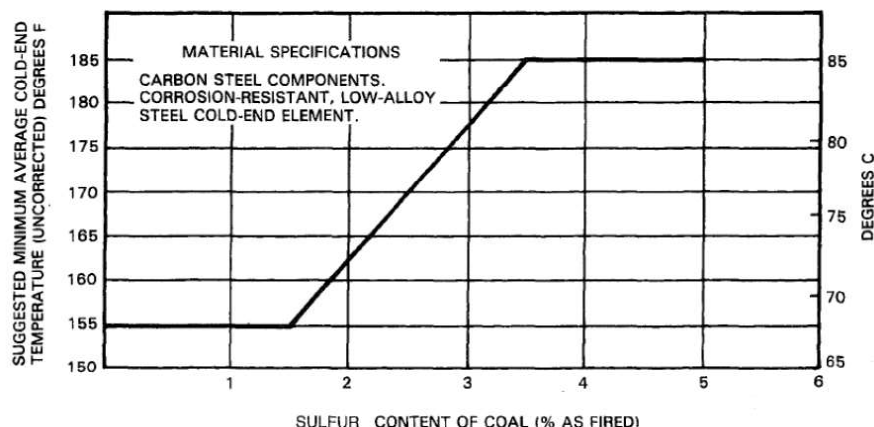
**Figura 3-22 — Tabla de temperaturas en frío**

- La especificación requiere que el SCAH alcance una ACET de 155°F (CCET de 310°F) a una carga mínima y una temperatura mínima de ambiente. La figura siguiente muestra una relación comúnmente referenciada entre la ACET mínima sugerida y el contenido de azufre. Como se muestra en la Figura 3-22, una ACET de 155°F es apropiada para el carbón con un contenido de azufre de hasta 1.5%. Para el carbón con alto contenido de azufre, la ACET recomendada aumenta a 185°F. Dado que el rango de contenido de azufre en los carbones potencialmente quemados en Punta Catalina varía entre 0.4% y 3.7%, el SCAH debe ser capaz de generar hasta 185°F de ACET.

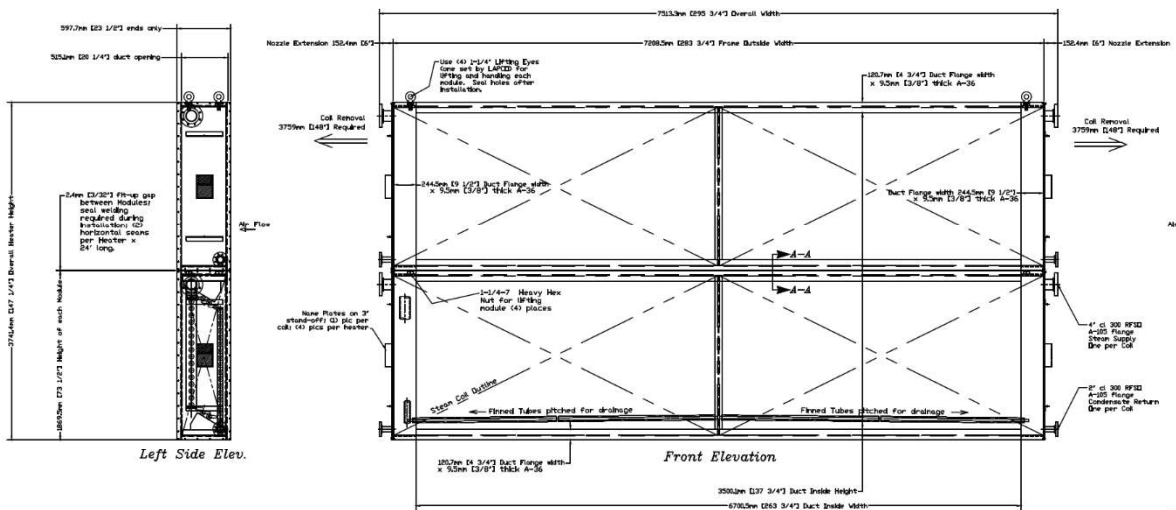
Figura 3-24 — Vista Lateral y de Elevación del SCAH

- El contrato exige que los tubos se coloquen en posición vertical para evitar la congelación del condensado. En realidad, los tubos están orientados horizontalmente dentro de los módulos. La Figura 3-24 muestra el arreglo del SCAH. Sin embargo, esto es irrelevante, ya que la temperatura ambiente mínima es superior a 32°F y la congelación no es una preocupación. A título informativo, los serpentines están dispuestos con la conexión de vapor en la parte superior del haz y la salida de condensado en la parte inferior. Además, los tubos están inclinados para un drenaje adecuado. Esto es aceptable.

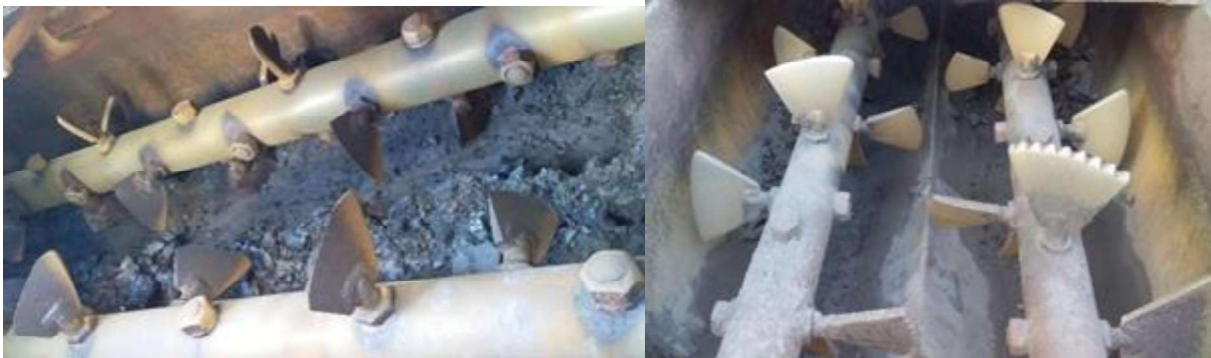
**Figura 3-26 — Interior del Mezclador de Cenizas de Fondo**

en la especificación de la CDEEE; se prefiere una dureza de 500-600 HBW para los materiales abrasivos. No está claro si este material es sólo del eje o es también de las palas. El ancho de las palas y el diámetro de barrido tampoco están claros. El tamaño y el arreglo de las palas en la Figura 3-26 no parecen estar angulados o espaciados adecuadamente para proporcionar un flujo de material hacia adelante. Sin embargo, parece que las palas pueden ser ajustadas para ser optimizadas con el sistema. Basado en las fotografías, las paletas parecen ser de tamaño insuficiente y son demasiado pocas en cantidad para esta aplicación. El OEM de la máquina es Fansider; se recomienda que un ingeniero de servicio de campo inspeccione la máquina para asegurarse de que las paletas están orientadas correctamente y que están correctamente espaciadas a lo largo del eje. Si el OEM no puede ofrecer una solución, el siguiente paso sería contratar a otros contratistas de manejo de cenizas de buena reputación, como United Conveyor Corporation (UCC) o B&W/Allen-Sherman-Hoff (ASH), para que sustituyan por completo las piezas internas con un diseño adecuado.

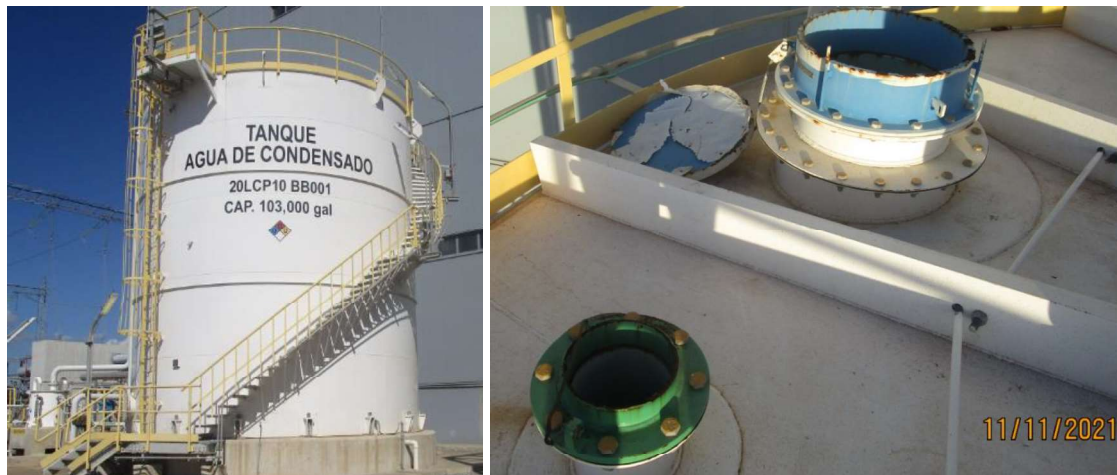
**Figura 3-28 — Tanque de Almacenamiento de Condensado**

Una última observación se refiere al tanque de almacenamiento de condensados, del que emanaba un ruido de cavitación revelador durante parte de la visita de campo. Es posible que se trate de un orificio de la tubería. Además, se ha retirado una cubierta de acceso en el techo del tanque para evitar que los pernos de sujeción sigan sufriendo daños por la vibración. Esto se debe probablemente a una ventilación inadecuada del tanque.

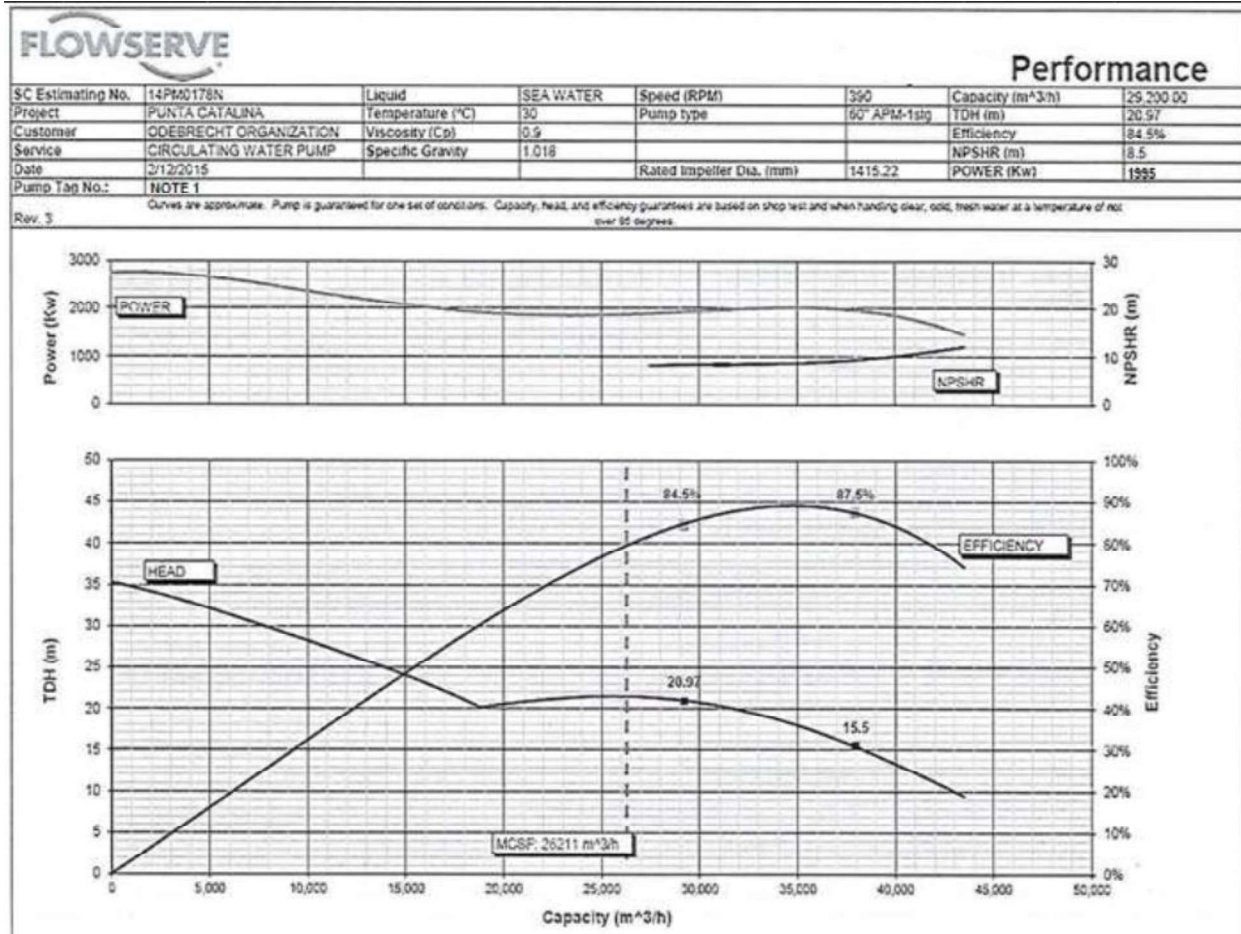
**Figura 3-30 — Curva Característica de la CWP**

Algunos daños al revestimiento de la tubería aguas abajo luego de las válvulas de descarga fue observado por el personal de campo como un problema. Los problemas operacionales con el sistema de agua circulante del condensador serán revisados posteriormente.

La curva característica de CWP “no está continuamente aumentando” hasta el cierre de la bomba (i.e., flujo = 0) y en cambio, hay un punto máximo en la mitad del rango del funcionamiento de la bomba, que normalmente se considera inaceptable para la selección de la bomba. Además, se descubrió que la CWP ha estado operando con la “válvula de descarga medio cerrada” para mantener el condensador lleno de agua y proveer suficiente contrapresión para alimentar el Sistema de compensación de desalinización. El estrangulamiento continuo de la válvula de descarga de la CWP (tipo mariposa), con una razón de flujo enorme, no debería formar parte de la base de diseño, ya que probablemente sería uno de los factores que contribuirían a la rotura de una válvula y/o a daños en las tuberías aguas abajo a largo plazo.

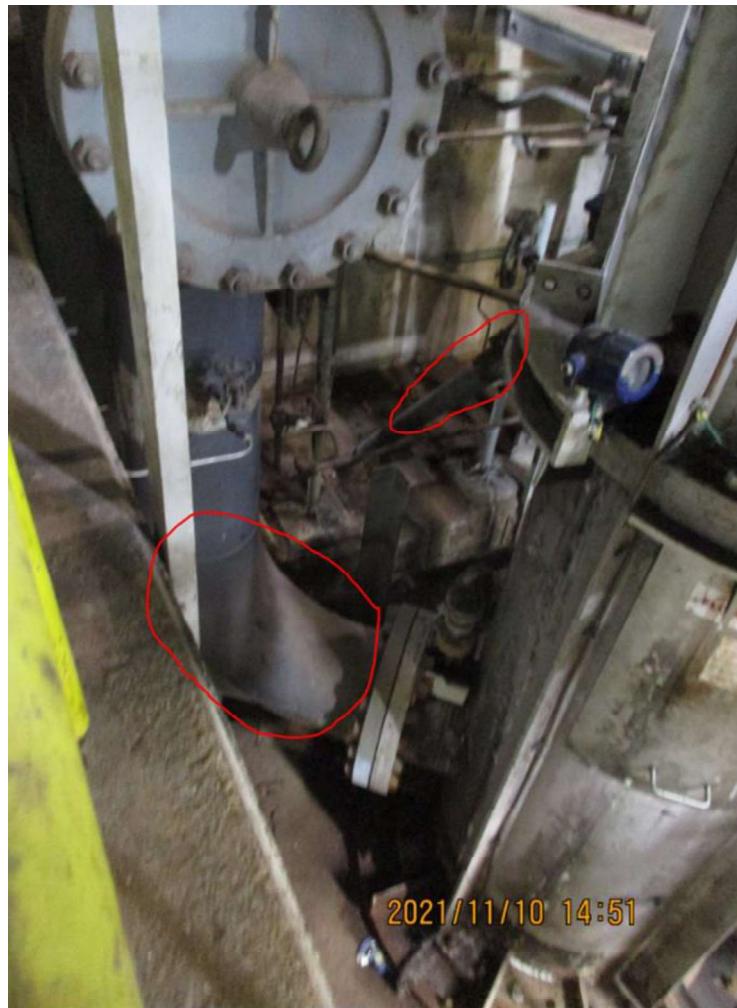
**Figura 3-31 — Descarga de la Bomba de Condensado y Refuerzo**

Hay un codo en la descarga de las bombas que está ubicado más cerca de la bomba que a distancia generalmente aceptada como práctica de diseño. Esto no se considera un defecto perjudicial, pero puede causar vibraciones en la bomba y una mayor caída de presión. La Figura 3-31 muestra la descarga de una de las bombas junto con uno de los refuerzos que se añadieron a la bomba.

Uno de los refuerzos de estabilidad está indicado en rojo, así como el codo de la bomba de descarga

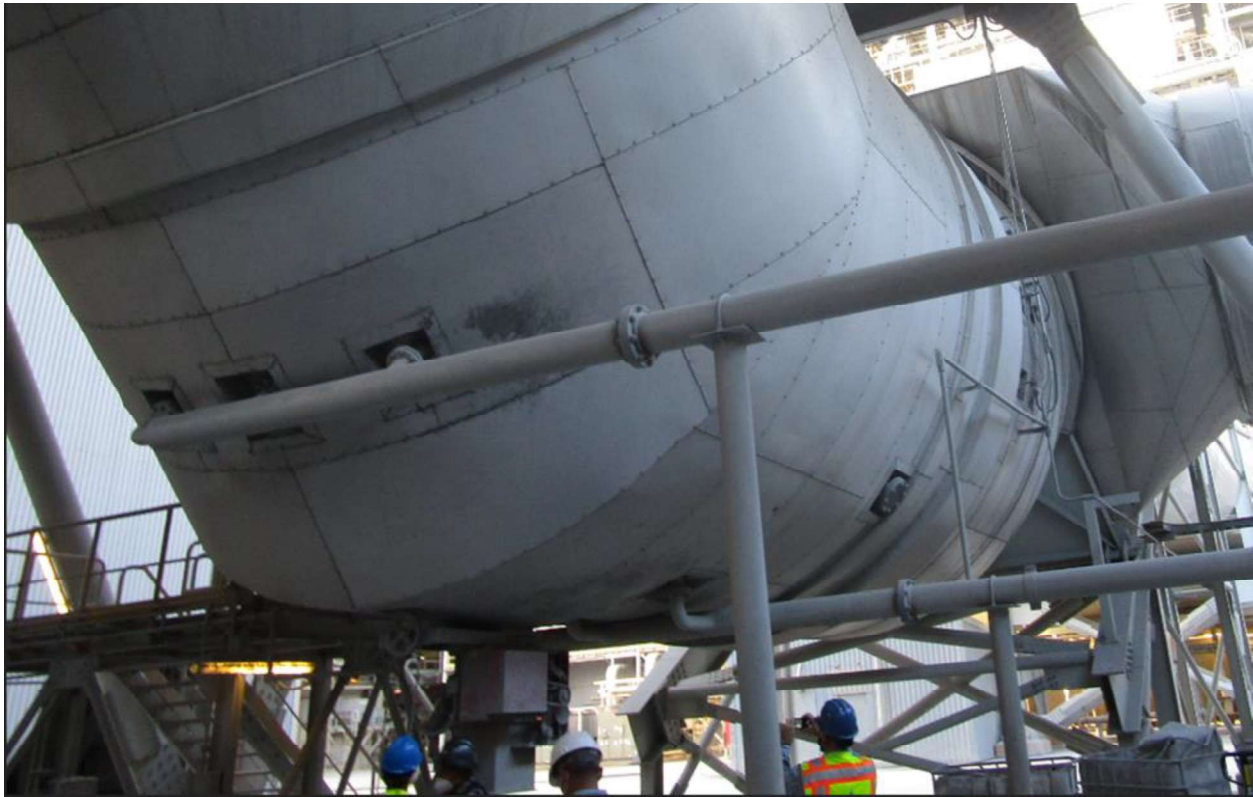
**Figura 3-35 — Codo de Entrada de CFB**

4. La caída de material se acumula en el codo de los gases de combustión debajo del CFB, y esta obstrucción interfiere con la extracción del producto del conducto de descarga. La CDEEE describe que el material descargado tiene un porcentaje demasiado alto de partículas finas en lugar de partículas más grandes. La válvula de descarga y el conducto se ven a continuación en la Figura 3-35, junto con las tuberías de aire para la fluidización. El sistema de fluidización no ayuda lo suficiente a evitar la acumulación y la obstrucción. Las rejillas del interior del conducto que protegen las boquillas de aire de fluidización se están erosionando a gran velocidad. Véase la Figura 3-36.

La dirección del flujo es hacia el espectador, procediendo hacia arriba al CFB.

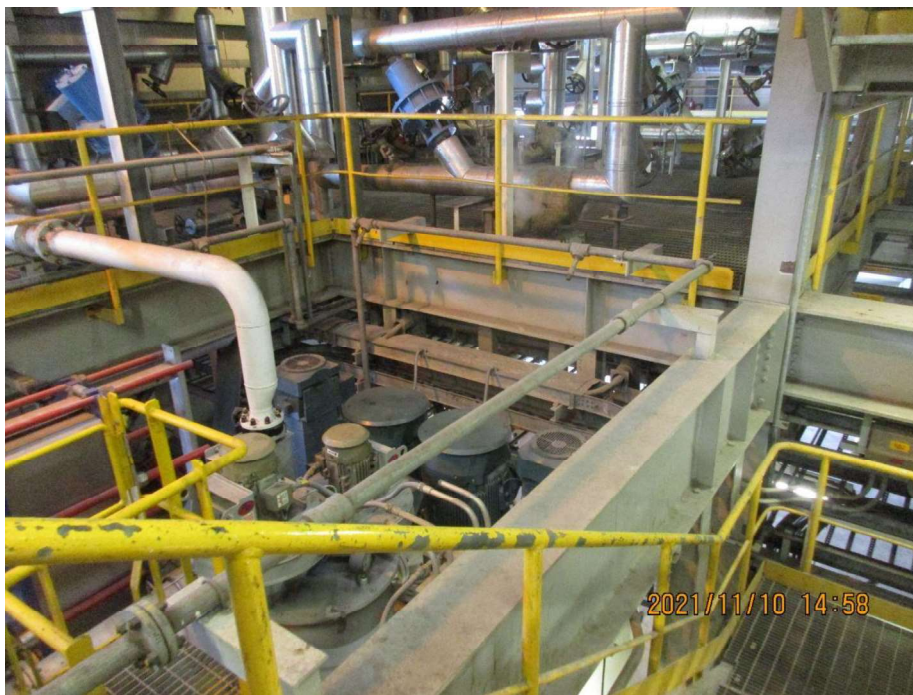
**Figura 3-37 — Sistema FP, Tope Tanque ST LO**

Un ejemplo de algo que debe ser revisado también es que se observó que los rociadores de protección contra incendios se concentraban en la parte superior del tanque de aceite lubricante de la turbina de vapor y no cubrían las columnas estructurales adyacentes o el área de contención del tanque de aceite, ya que la parte superior del tanque estaba colocada dentro de un entrepiso y obstruía parcialmente la cobertura a la sección inferior, como se muestra en la Figura 3-37. El tipo de aceite u otras orientaciones pueden afectar a la colocación final de los cabezales de los aspersores o al patrón direccional. Este tipo de elementos se revisarán más adelante.

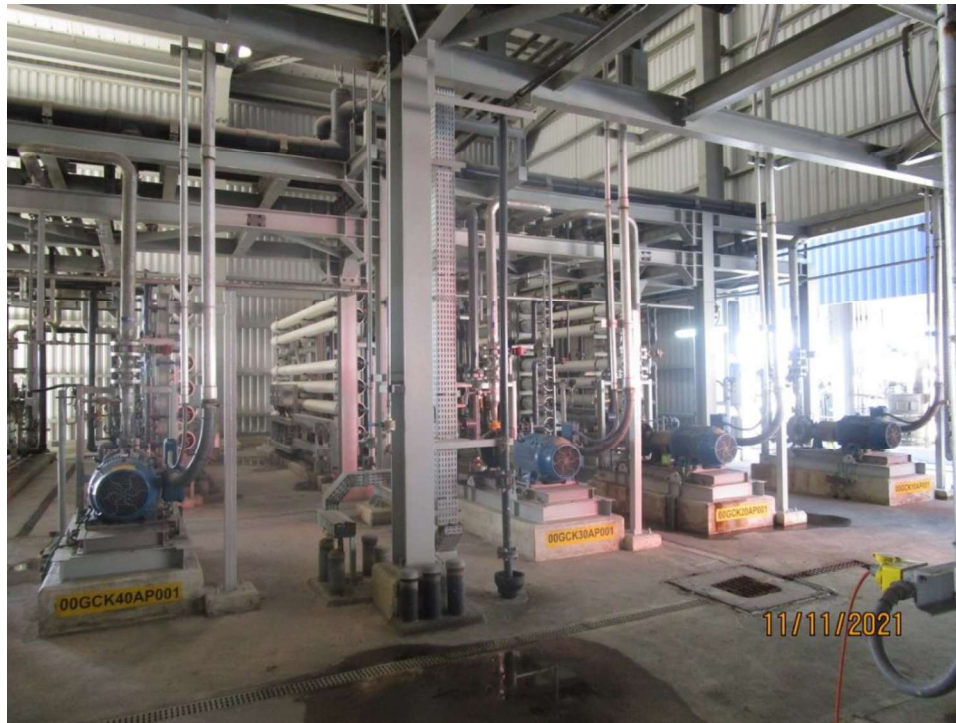
**Figura 3-39 — Unidades BWRO**

Las dos discrepancias preocupantes están asociadas al sistema de desmineralización. La propuesta del Contratista indica que un sistema BWRO de dos pasos (*two pass*) sería provisto, y de hecho, esto es requerido cuando se trata un permeado SWRO típico y se produce permeado BWRO que cumple con los requisitos de EDI de agua de alimentación. Sin embargo, los planos del vendedor indican que solo

unidades de un paso y dos etapas (*single pass, two-stage*) fueron provistas, y esto fue confirmado basado en las fotografías del área de BWRO.

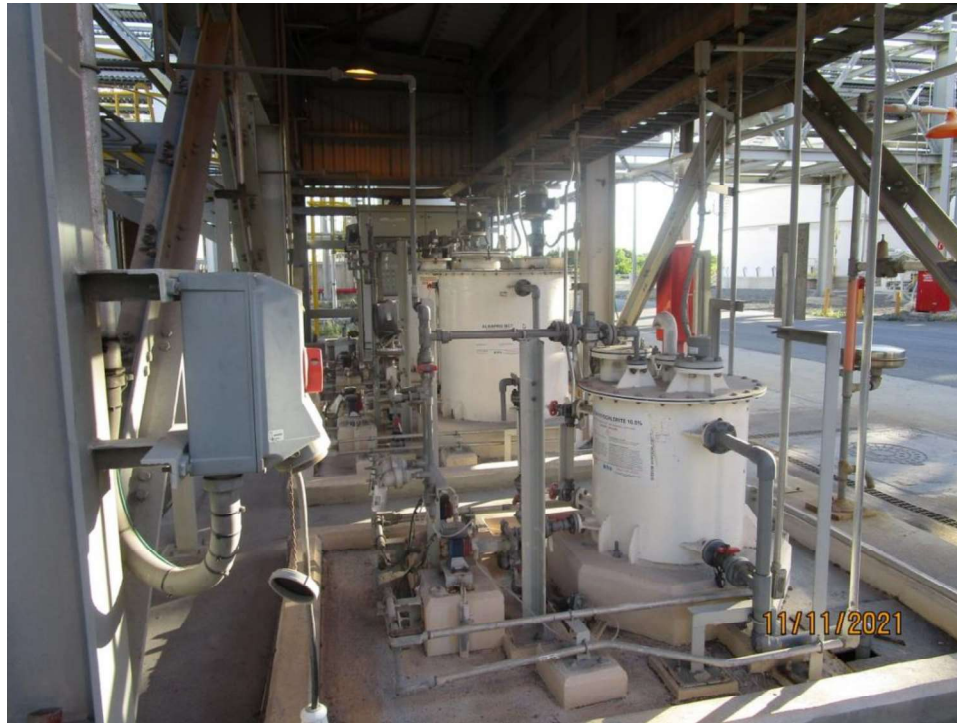
**Figura 3-40 — Sistemas de Dosificación de Químicos para Agua Potable**

Durante el recorrido de campo se confirmó que todos los componentes principales antes mencionados fueron instalados. Sin embargo, los sistemas de cloruro de calcio y de bicarbonato de sodio tienen un solo tanque de dosificación y los sistemas de descargas de bolsas y la grúa aérea no están presentes, según se muestra a continuación.

Tres discrepancias no se discuten en los documentos de resolución, y no resulta claro si el cloruro de calcio y el bicarbonato de sodio ahora se obtienen de forma líquida o si es necesario que los operadores vacíen las bolsas de los químicos sólidos en los tanques de dosificación. La lista de discrepancias de la CDEEE en la Sección de Desalinización/Desmineralización del Reporte de Fallas para las Unidades CTPC 10 & 20 (CTPC-DP-2021-006) indica que el sistema de dosificación de cloruro de calcio está inoperante dado que no tiene el agitador ni las bombas de dosificación, pero este no aparenta ser el caso. También se mencionó que las bolsas no pueden ser descargadas porque el motor de la grúa aérea no se encuentra disponible, pero esto parece ser irrelevante ya que no hay una grúa instalada.

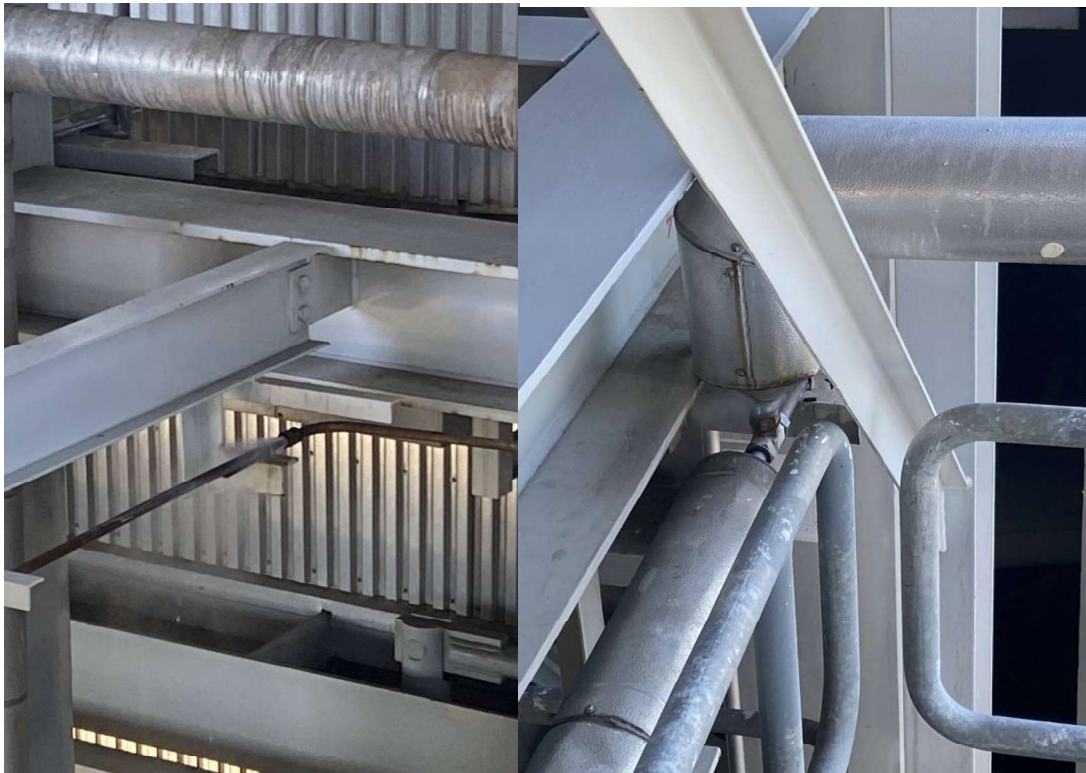
**Figura 3-44 — Fugas en Tubería de Instrumento de Muestra del Tambor**

Se observó que algunas líneas de muestreo de los instrumentos, y las tuberías tenían fugas. Esto es problemático ya que puede causar que los instrumentos obtengan lecturas que no reflejen de manera apropiada los procesos que se tratan de medir. Muchas de estas fugas ocurren en las válvulas, lo que lleva a S&L a creer que los asientos de las válvulas podrían haberse dañado debido a las malas prácticas de instalación.

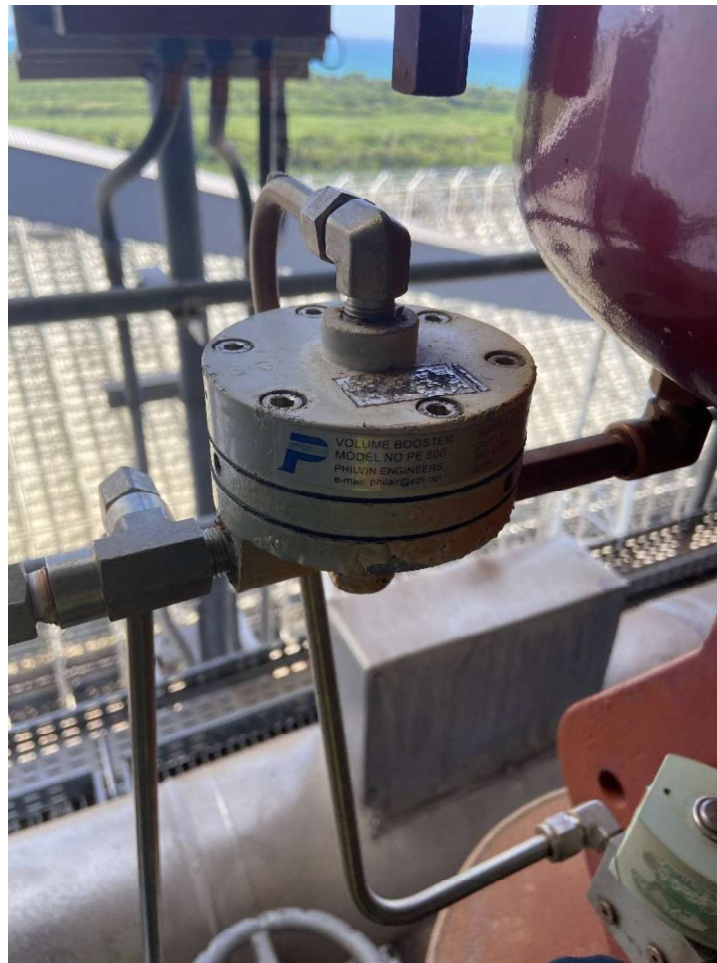
**Figura 3-45 — Amplificador Philvin**

Todas las válvulas de control de la planta que fueron inspeccionadas por S&L son de la lista de fabricantes aceptables; sin embargo, la planta ha tenido problemas con los amplificadores dentro de muchas válvulas de control. El amplificador es un subcomponente de la válvula de control, y no existe una lista de fabricantes aceptables para este subcomponente. Muchas de las válvulas de control en la planta fueron instaladas con amplificadores de la marca “Philvin”. Ha habido numerosos problemas con estos amplificadores en los que se obstruyen con residuos, pero cuando se sustituyen con amplificadores de otra marca diferente como “Parker”, el problema no continúa.

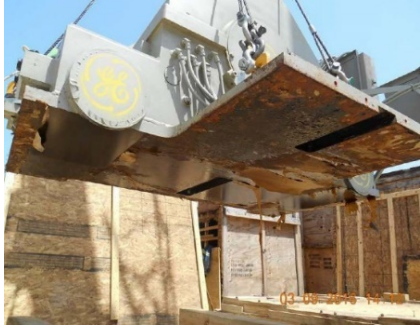
Nota de alarma de turbina de vapor	Descripción	Remedio solicitado y Hacer un seguimiento	Categoría (Asunto)
3814-LZ-MM-000004 Marzo 2016	U1 y U2 sección frontal de alta presión (HP Frontal) (pedestal de cojinete delantero) fue almacenado al aire libre. Oxidación encontrada en todo el pedestal del cojinete, incluida la parte inferior: Crítico porque es una superficie mecanizada deslizante. – Esto es un incumplimiento importante de los requisitos de almacenamiento del OEM	<u>Acción solicitada</u> <ul style="list-style-type: none"> <li>• Muévase bajo techo.</li> <li>• Remover la oxidación.</li> <li>• Implementar el programa de preservación de OEM.</li> <li>• Terminar en septiembre de 2016</li> </ul> <u>Acción implementada</u> <ul style="list-style-type: none"> <li>• Cubierta de andamio erigida en abril de 2017</li> </ul> Se desconocen otras acciones tomadas	Almacenamiento y Preservación

Nota de alarma de turbina de vapor	Descripción	Remedio solicitado y Hacer un seguimiento	Categoría (Asunto)
Fotos de la parte frontal de alta presión (Nota de alarma 3814-LZ-MM-000004)

<p style="text-align: center;">Vista por debajo</p>

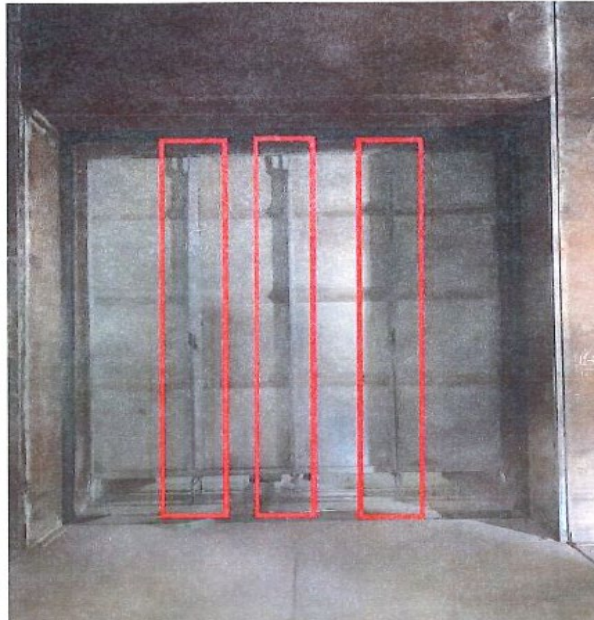
### Figura 3-3 — Corrosión de las compuertas debido a un almacenamiento inadecuado

- Informe 3814-LZ-MM-000557: Se identificaron compuertas con fuertes efectos de corrosión que estaban afectando su funcionamiento. Se le pidió al Consorcio limpiar, repintar y confirmar el correcto funcionamiento, pero la finalización de estas actividades no fue confirmada en este ni en informes posteriores. (Ver Figura 3-4)

The Reinforcement Steel angles presents oxidation due to its bad storage (water accumulation) and need to be repaired, painted as well, on both guillotine dampers.

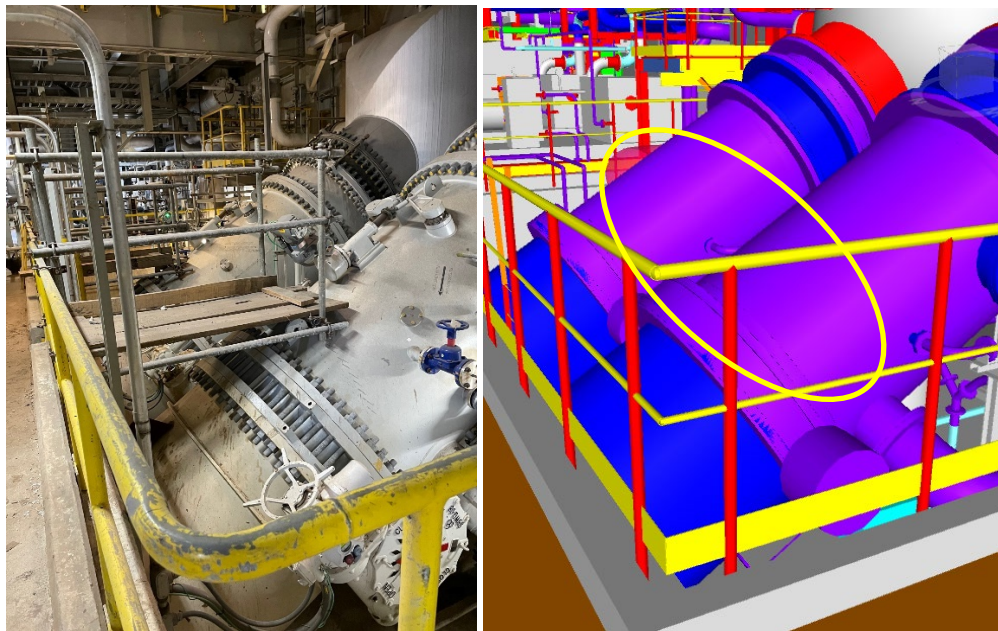
**Figure 3-4 — Example of Inadequate Equipment Access**

Además, los informes de inspección de control de calidad en el sitio indicaron que había una falta de limpieza y un control de los materiales y equipos en el sitio, lo que provocó daños y errores que requirieron repetir los trabajos e incluso el reemplazo de algunos componentes. Las inspecciones del sitio por parte del personal de S&L, así como los comentarios y hallazgos del propietario y del ingeniero del propietario, indican que el diseño y la ejecución del proyecto no tomaron en cuenta las operaciones futuras y el mantenimiento del equipo por parte del propietario. Hubieron numerosas situaciones en las que las válvulas, la instrumentación y los componentes del quemador no se pudieron operar ni reparar sin la construcción de andamios, como se muestra en la Figura 3-5, donde es evidente que el modelo de diseño no incluía todas las válvulas e instrumentos que requerían acceso para mantenimiento. En el ejemplo que se muestra en la Figura 3-6, el diseño muestra la ubicación del acceso, pero no se diseñó ni construyó ningún medio de acceso. En otros casos, la instalación del equipo muestra un mal entendimiento de la expansión de la caldera y los problemas de seguridad (la tubería de ventilación no está bien ventilada, las rejillas tienen espacios y la falta de rodapiés, por ejemplo).

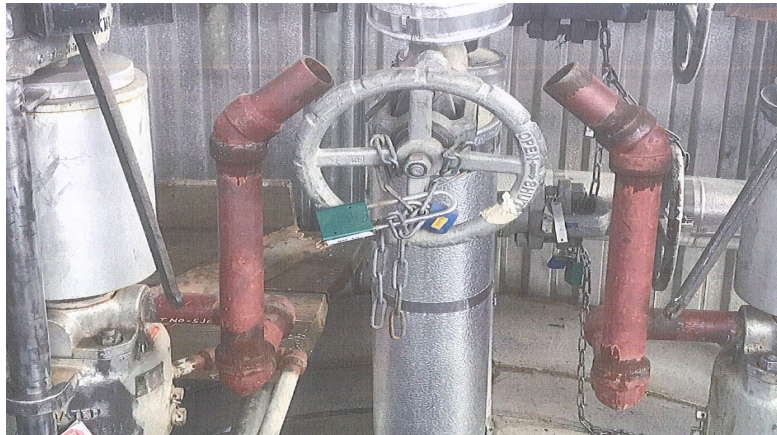
**Figura 3-7 — Venteo de vapor peligroso**

- Informe 3814-LZ-MM-000440: Se identificaron líneas de ventilación de vapor de alta presión apuntando entre sí y lejos de la plataforma de trabajo hacia un lugar donde podría lesionarse el personal de operaciones (ver la Figura 3-9). Según los informes, el Consorcio redirigió las ventilaciones a la carcasa del tambor, lo cual es inaceptable. Los operadores experimentados y las buenas prácticas de la industria concuerdan que no se puede ventilar líneas de vapor donde puedan lesionar al personal de operaciones o dañar el equipo.

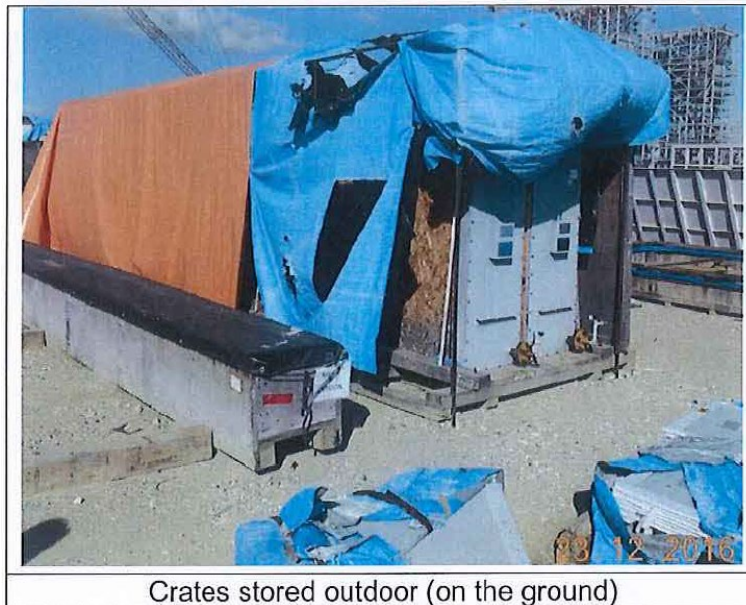
**Figura 3-12 — Almacenamiento inadecuado de equipos de calentador de aire**

Aviso de Alarma No. 3814-LZ-MM-000026: El embalaje del módulo del calentador de aire con serpentín de vapor de la unidad 1 se almacenó al aire libre desde su llegada al sitio. En el momento de la notificación, las cajas estaban cubiertas con una lona que se estaba deteriorando y que corría el riesgo de dañar el equipo. El proveedor de este equipo requiere que el almacenamiento sea en el interior de bodegas en una área seca y temperatura controlada, independientemente de la duración del almacenamiento. Además, todas las superficies de acero deben recubrirse con un inhibidor de óxido y revisarse mensualmente para garantizar que no se produzca corrosión. El almacenamiento por más de 4 meses requiere la aplicación de una purga de nitrógeno mantenida a 10 psi.

El equipo de la Unidad 1 se colocó sobre una tarima de madera y permaneció al aire libre en un área designada para almacenar equipos. Estaban cubierto con una lona que estaba sostenida con andamios. Este método no cumple con los requisitos del proveedor para el almacenamiento en interiores dentro de bodegas en áreas secas y con temperatura controlada. Independientemente de la duración del almacenamiento, el proveedor requiere la aplicación de un inhibidor de óxido con inspecciones mensuales para garantizar que no se produzca corrosión. No se menciona si esta acción se llevó a cabo en la notificación. Se cree que el tiempo total de almacenamiento superó los 4 meses. Por lo tanto, también debería haberse implementado una purga de nitrógeno de 10 psi. Esto tiene el potencial de afectar el rendimiento y la confiabilidad de este equipo. Se produjo una condición similar para el módulo del calentador de aire de carbón y vapor de la Unidad 2, como se informó en el Aviso de alarma n.º 3814-LZ-MM-000082
