# Auditoría Técnica

## Central Termoeléctrica Punta Catalina

## Auditoría Técnica - Entregable no. 1

**Informe SL-016716**  
**Final**  
**19 mayo 2022**  
**Project A14529.001**

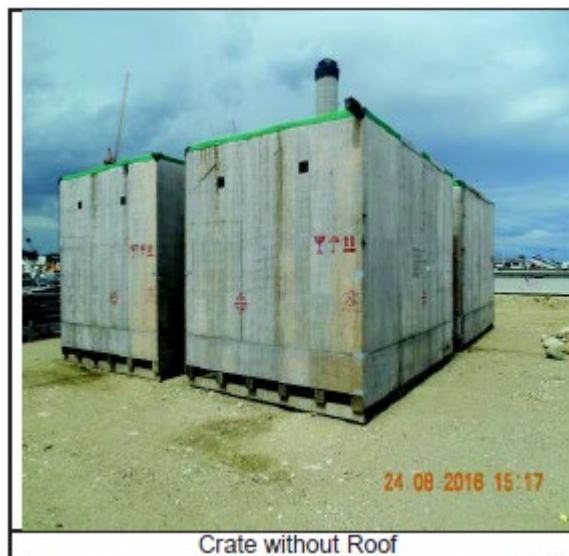
**Figura 3-14 — Motores grandes almacenados incorrectamente**

Motores de soplador de tiro inducido (induced draft fan – ID siglas en inglés): Aviso de Alarma n.º 3814-LZ-MM-000002: Almacenamiento de la Unidad 1 y la Unidad 2 Motores de ventiladores ID: Los motores se almacenaron en el área de almacenamiento principal al aire libre sin ninguna protección desde su llegada al sitio durante varios meses y las cajas de madera se dañaron.

Según las especificaciones del proveedor, estas cajas de motor deben almacenarse en interiores o al menos bajo un techo resistente a la intemperie, o alternativamente cubiertas con lona (Ver Figura 3-19). Esto es un incumplimiento con respecto a las especificaciones de almacenamiento del proveedor, ya que la humedad podría dañar las piezas internas del motor. El control de calidad del Consorcio exigió que las cajas de madera de los motores se abrieran de inmediato para determinar si el empaque interno estaba dañado y para confirmar que no había humedad que pudiera dañar el motor y reparar cualquier daño. El almacenamiento inadecuado del motor puede resultar en una reducción de la confiabilidad del equipo debido a la corrosión y la absorción de humedad por parte del aislamiento eléctrico. Se indica que se preparó un techo provisional temporal, pero este pudo haber sido inadecuado. S&L recomienda revisar los registros de la planta para asegurarse de que los motores se inspeccionaron como se indica en el aviso y luego se almacenaron según los requisitos del proveedor. Estos requisitos probablemente incluyeron pasos más allá de simplemente ubicar los motores en un área protegida con techo improvisado.
